การวิเคราะห์สาเหตุเชิงลึกปัญหาด้านความปลอดภัย
ของรถตู้โดยสารสาธารณะในประเทศไทย

(In-depth Safety Problems Analysis of Transit Van in Thailand)

รายงานฉบับสมบูรณ์

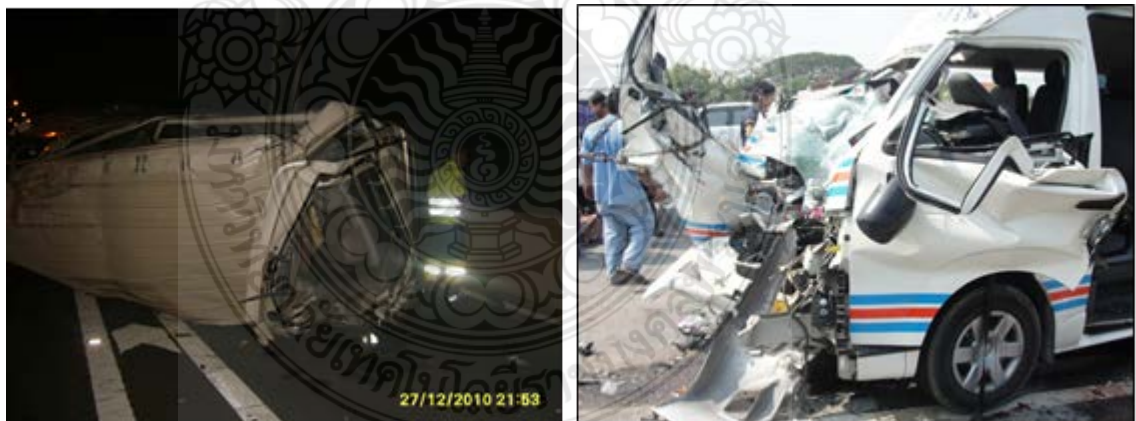
รูปที่ 1.1-2 ตัวอย่างอุบัติเหตุที่เกิดขึ้นกับรถตู้โดยสารสาธารณะในประเทศไทย

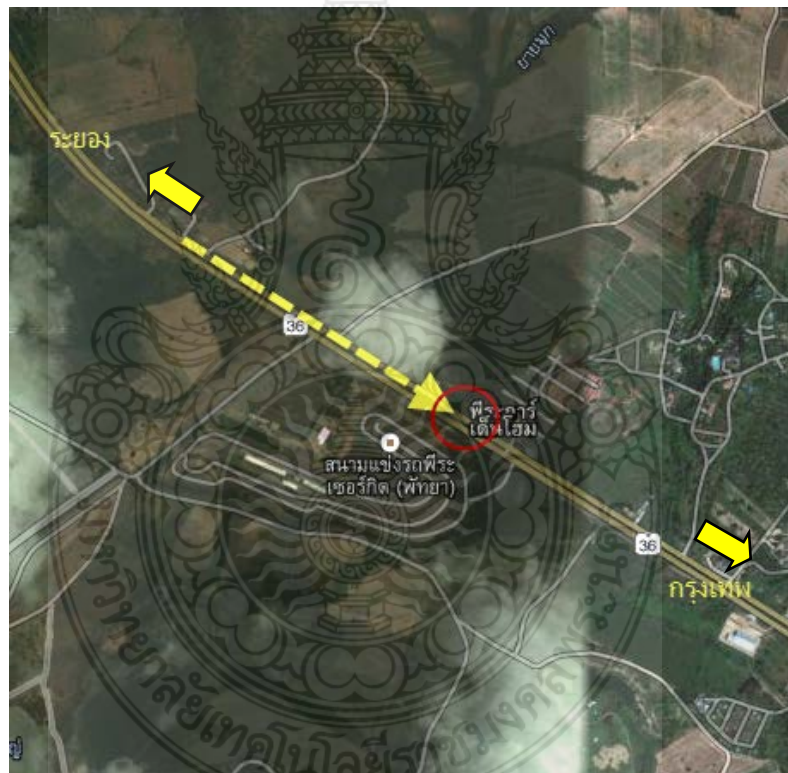
รูปที่ 4.1-1 ตำแหน่งบริเวณจุดเกิดอุบัติเหตุ

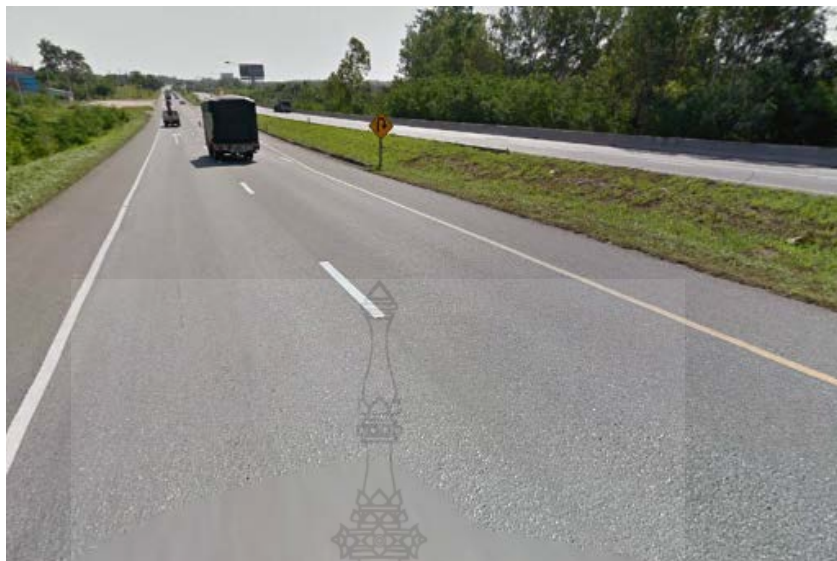
รูปที่ 4.1-2 ภาพถ่ายลักษณะกายภาพบริเวณจุดเกิดอุบัติเหตุ

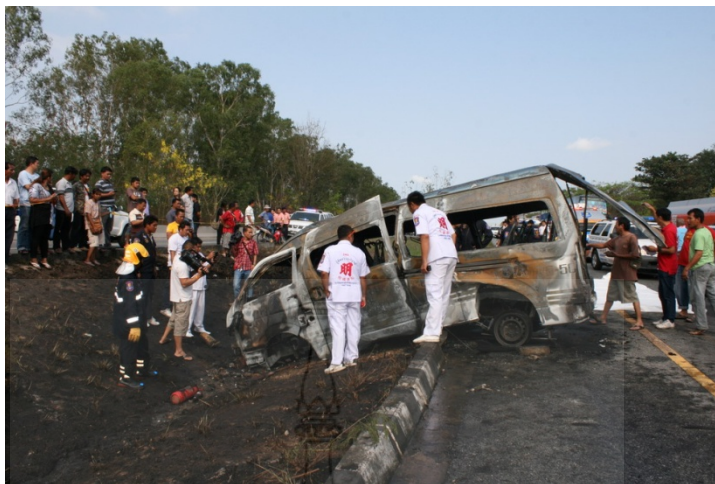
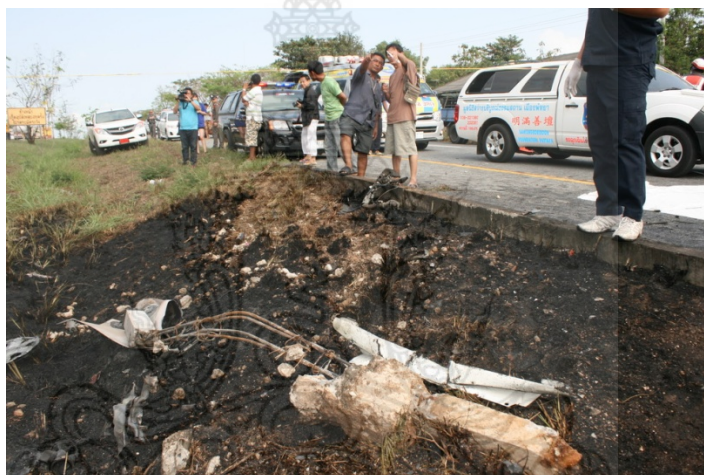
ผลจากอุบัติเหตุทำให้ เสাপ้ายจราจรปูนซีเมนต์ ถูกรถตู้ชนหัก 1 ต้น ส่วนพื้นถนนมีร่องรอยที่เกิดจากการครูดของพื้นถนนกับส่วนของยางรถ และมีร่องรอยการเกิดไฟไหม้ที่บริเวณขอบถนนและบริเวณแอ่งเกาะกลางถนน

รูปที่ 4.1-3 ร่องรอยความเสียหายที่เกิดขึ้นจากอุบัติเหตุ

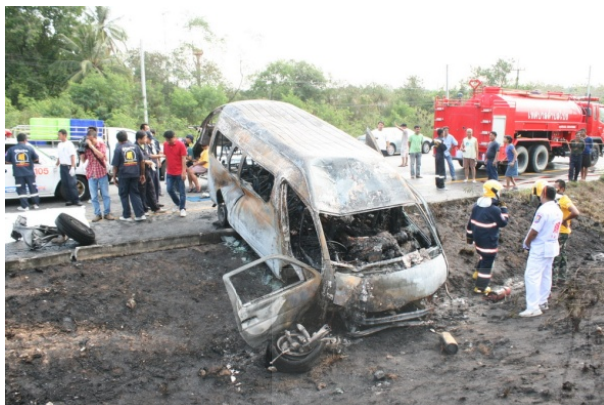
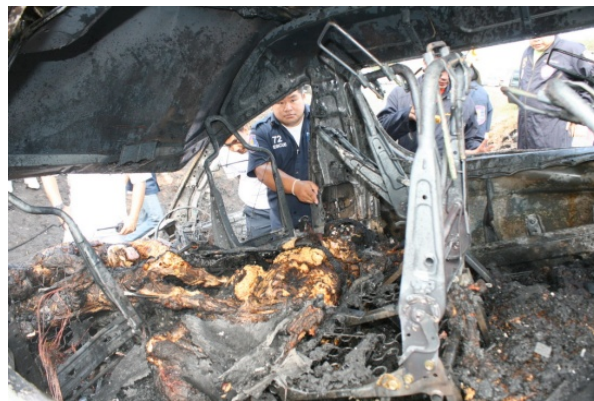
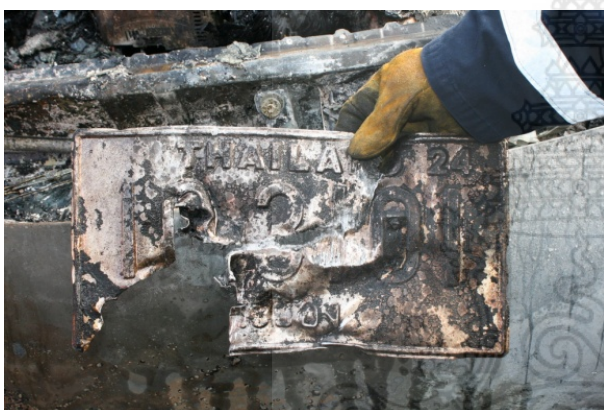
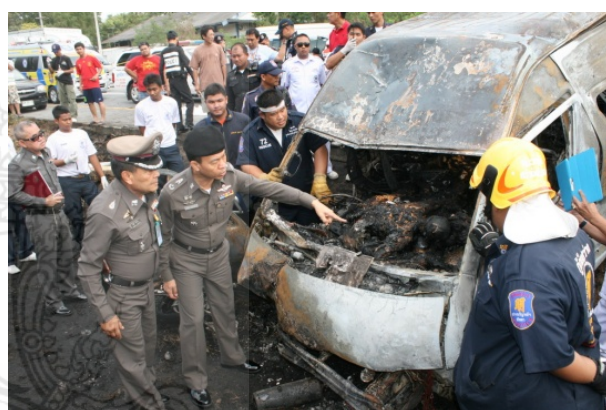
- รถอยู่ในสภาพไฟไหม้ทั่วทั้งคัน
- บริเวณส่วนหน้าหลังคามีร่องรอยของการถูกกระแทกอย่างแรงจนยุบ
- สภาพด้านหน้าได้รับความเสียหายจากการกระแทกอย่างรุนแรง
- ถังแก๊ส NGV ทั้ง 2 ถังไม่ระเบิด

รูปที่ 4.1-4 ภาพถ่ายความเสียหายของรถตู้ ที่เกิดอุบัติเหตุ

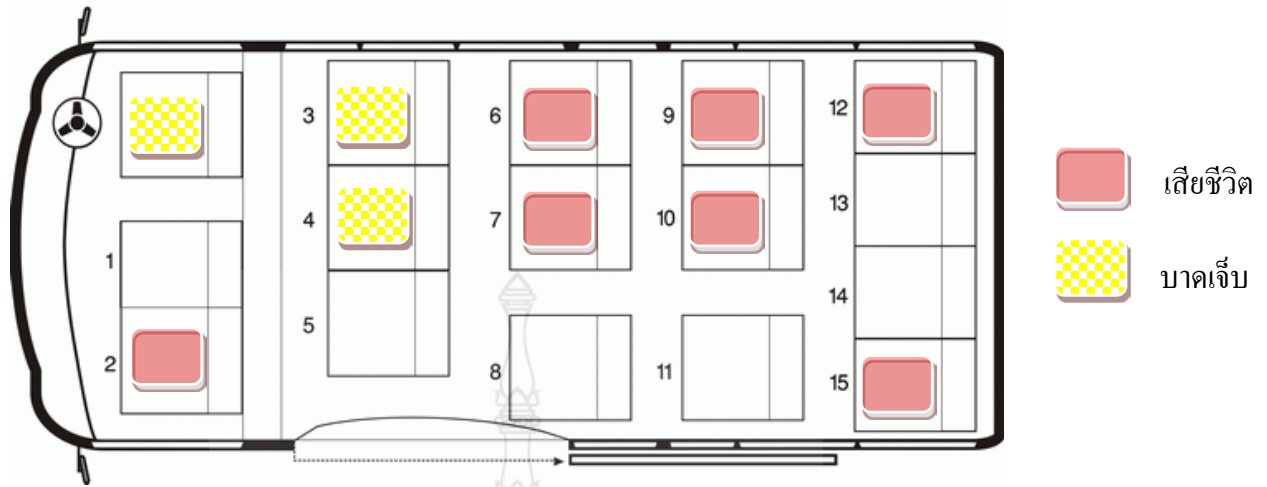
ผลจากอุบัติเหตุทำให้มีผู้เสียชีวิต 7 ราย บาดเจ็บ 2 ราย โดยผู้บาดเจ็บเป็นเพศหญิง อายุ 41 และ 56 ปี ทั้งคู่ตั้งอยู่ในบริเวณเบาะหลังคนขับ อาการบาดเจ็บจะเป็นการบาดเจ็บจากแรงกระแทก ส่วนผู้เสียชีวิตส่วนใหญ่นั่งท้ายของรถ โดยสาเหตุของการเสียชีวิตส่วนมากมาจากการถูกไฟคลอกจนเสียชีวิต

รูปที่ 4.1-5 แสดงตำแหน่งที่นั่งของผู้บาดเจ็บและเสียชีวิต

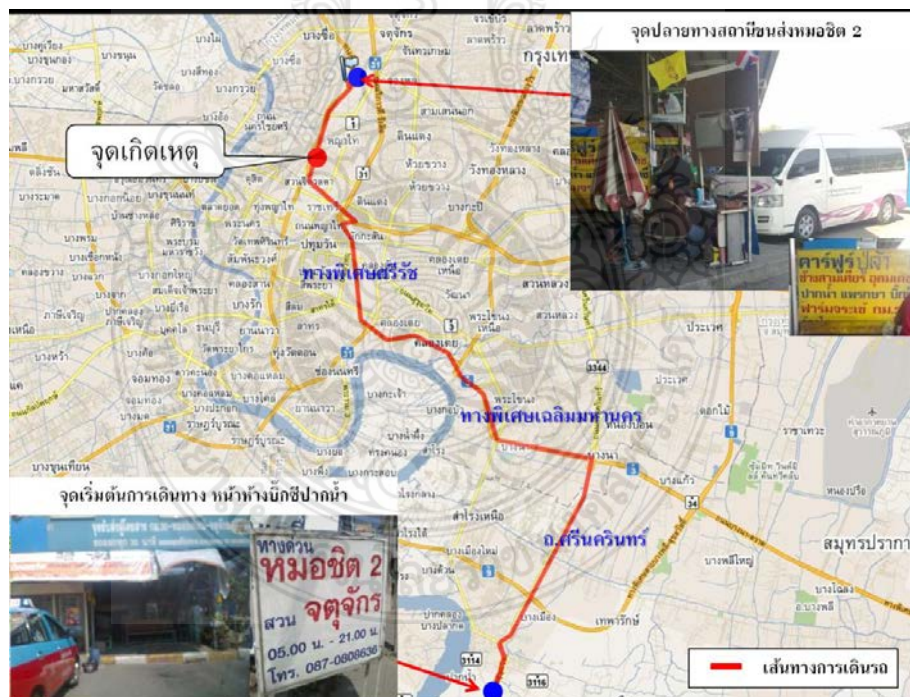
ทางด่วนดาวคะนอง-แจ้งวัฒนะ (ทางพิเศษศรีรัช) หรือทางด่วนชั้นที่ 2 เป็นทางพิเศษของการทางพิเศษแห่งประเทศไทย ระยะทางรวม 38.4 กิโลเมตร เป็นถนนขนาด 6 ช่องจราจร ไป-กลับ ความกว้างช่องจราจร 3.5 เมตร ขอบทางฝั่งซ้ายกว้าง 1.8 เมตร จุดเกิดเหตุอยู่บริเวณทางลงทางด่วน (Exit-Ramp) น.2-05 ลง ถ.พระราม 6 (ฝั่งขาออก) และรถตู้ตกลงมาบน ถ.พระราม 6 (ฝั่งขาเข้า) บริเวณหน้าโรงเรียนสามเสนวิทยาลัย พิกัด Lat: 13.78441 เหนือ Long: 100.53492 ตะวันออก ดังแสดงในรูปที่ 4.2-1

รูปที่ 4.2-1 ตำแหน่งจุดเกิดเหตุรถตู้ตกจากทางพิเศษศรีรัช

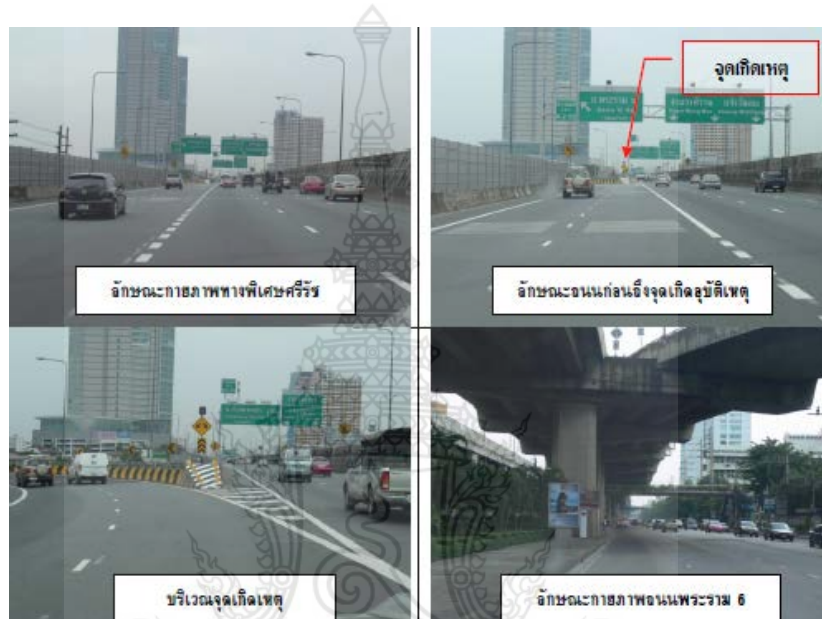
รูปที่ 4.2-2 ลักษณะของทางพิเศษศรีรัชและถนนพระราม 6 บริเวณที่เกิดเหตุ

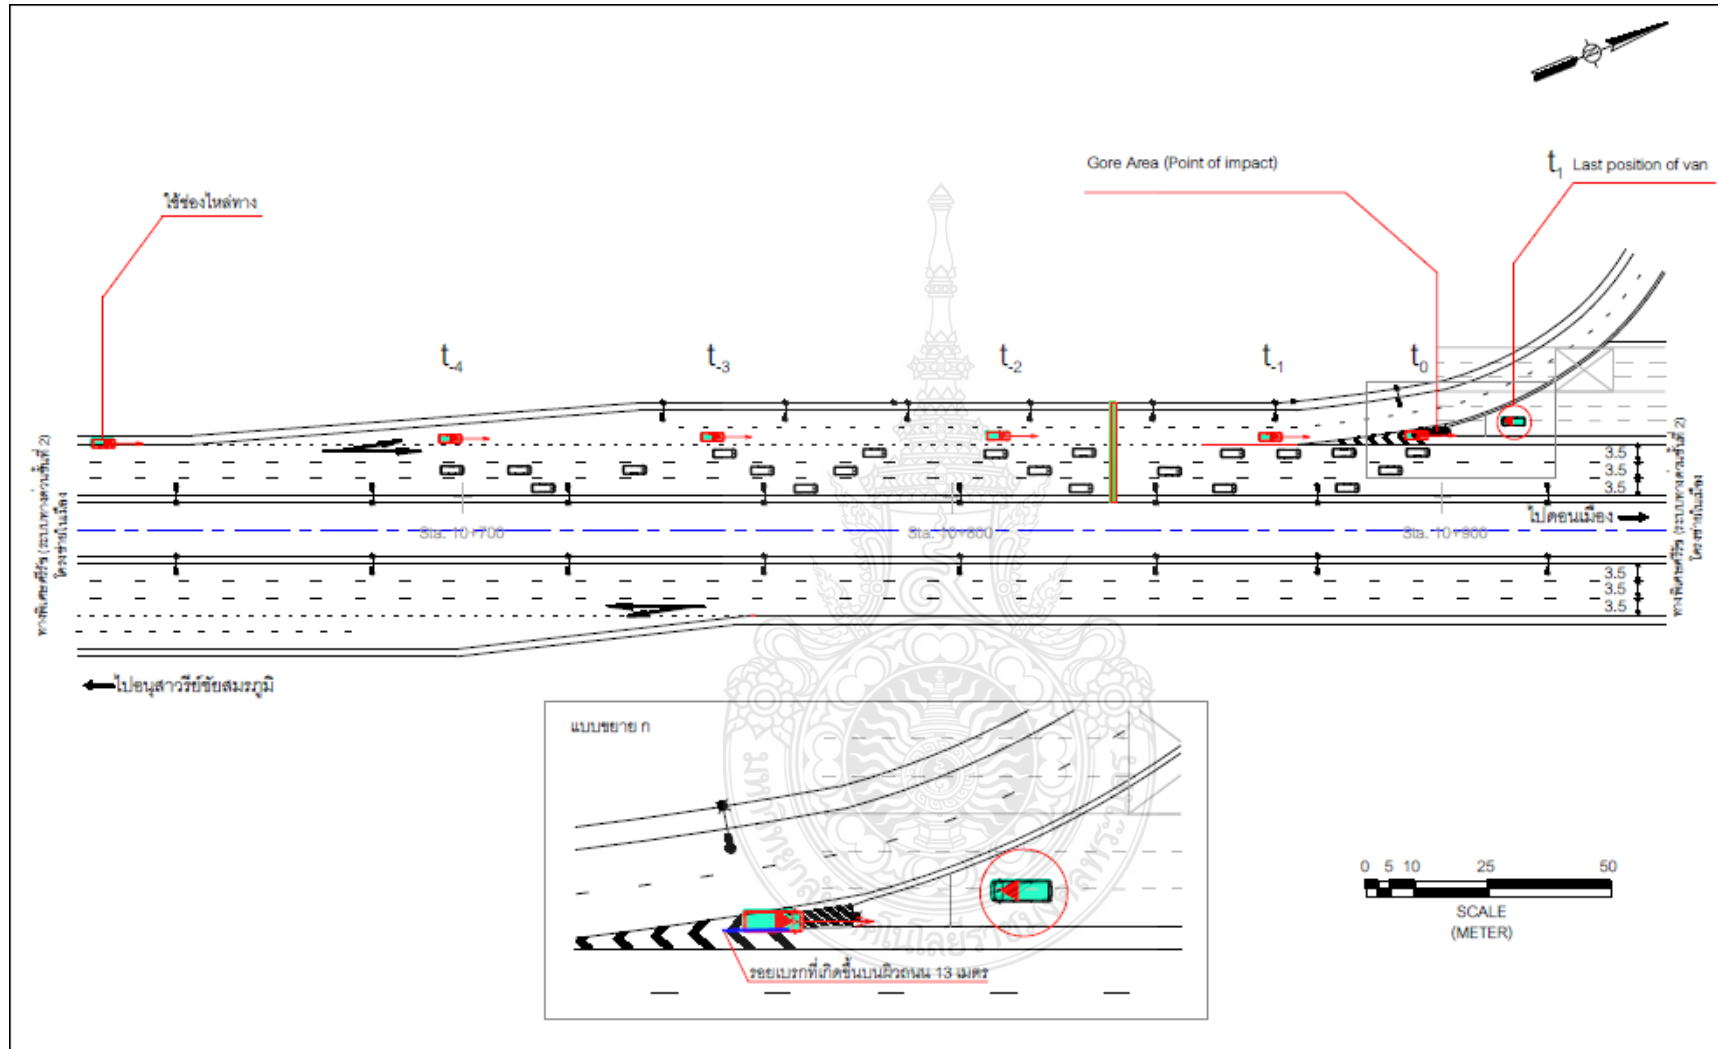
รถตู้คันเกิดเหตุออกเดินทางจากห้าง บิ๊กซี สาขาปากน้ำ(ถ.สุขุมวิท ขาเข้า) เพื่อไปส่งผู้โดยสารที่สถานีขนส่งผู้โดยสารกรุงเทพฯ(จตุจักร) หรือ สถานีขนส่งหมอชิต 2 โดยมีผู้โดยสารจำนวน 17 คน การเดินทางใช้เส้นทาง ถ.สุขุมวิท เลี้ยวขวาเข้า ถ.ศรีนครินทร์ที่แยกการไฟฟ้า (ถ.สุขุมวิท ตัด ถ.ศรีนครินทร์) จากนั้นเลี้ยวซ้ายเข้า ถ.บางนา-ตราด และใช้ทางพิเศษเฉลิมมหานคร (ทางด่วนชั้นที่ 1 บางนา-ดินแดง-ดาวคะนอง) ที่ด่านบางนา มุ่งหน้าดินแดง ถึงต่างระดับพระราม 9 ใช้ ทางพิเศษศรีรัช มุ่ง ถ.แจ้งวัฒนะ ถึงต่างระดับพญาไท รถตู้คันเกิดเหตุแยกไปทางขวาเพื่อมุ่งถนนแจ้งวัฒนะ ขณะที่ผ่านต่างระดับพญาไท รถตู้โดยสารเปลี่ยนช่องจราจรไปทางซ้ายและใช้ช่องไหล่ทาง โดยขับขี่ในลักษณะคร่อมเส้นไหล่ทาง เมื่อมาถึงทางลง น.2-05 (ลง ถ.พระราม 6 ขาออก) รถตู้คันเกิดเหตุพยายามเปลี่ยนช่องจราจรเข้าสู่ช่องจราจรปกติเพื่อตรงไป ขณะเดียวกันนั้นปริมาณรถในช่องจราจรปกติไหลอย่างต่อเนื่องทำให้รถตู้ไม่มีจังหวะในการเปลี่ยนช่องจราจรได้ และเมื่อรถตู้แล่นมาใกล้ถึงบริเวณ Gore Area ผู้ขับขี่พยายามเบรกรถ แต่เนื่องจากเป็นระยะกระชั้นชิด และความเร็วของรถตู้ทำให้ไม่สามารถหยุดรถได้ รถตู้ได้พุ่งชน Gore Area และชนป้ายเตือนแนวทาง ผลจากการชนทำให้เกิดประกายไฟ และไฟไหม้รถตู้ จากนั้นตกจากทางด่วนลงมาบน ถ.พระราม 6 ฝั่งขาเข้า ตรงข้ามหน้าโรงเรียนสามเสนวิทยาลัย รูปที่ 4.2-3 แสดงลักษณะการเกิดอุบัติเหตุ

รูปที่ 4.2-3 แสดงลักษณะการเกิดอุบัติเหตุ

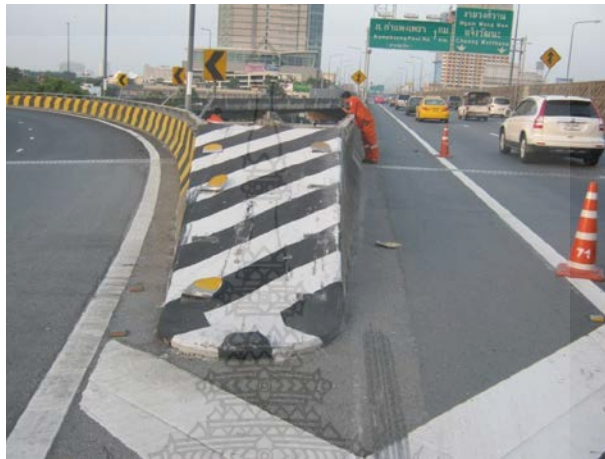
ผลจากอุบัติเหตุทำให้ป้ายเตือนแนวทางหัก เป้าสะท้อนแสงที่ Gore Area ถูกชนเสียหาย รอยครูดบน Gore Area พื้นถนนมีรอยเบรกลาย 3.5 เมตร ก่อนถึง Gore Area ราวเหล็กเสียหายเล็กน้อย รูปที่ 4.2-4 แสดงร่องรอยความเสียหายที่เกิดขึ้นบนทางด่วนจากอุบัติเหตุ

รูปที่ 4.2-4 แสดงร่องรอยความเสียหายที่ Gore Area

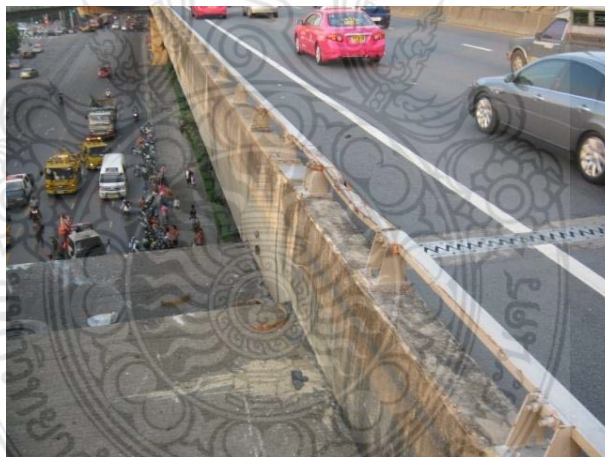
รูปที่ 4.2-5 แสดงร่องรอยความเสียหายที่ราวเหล็ก และคานคอนกรีต

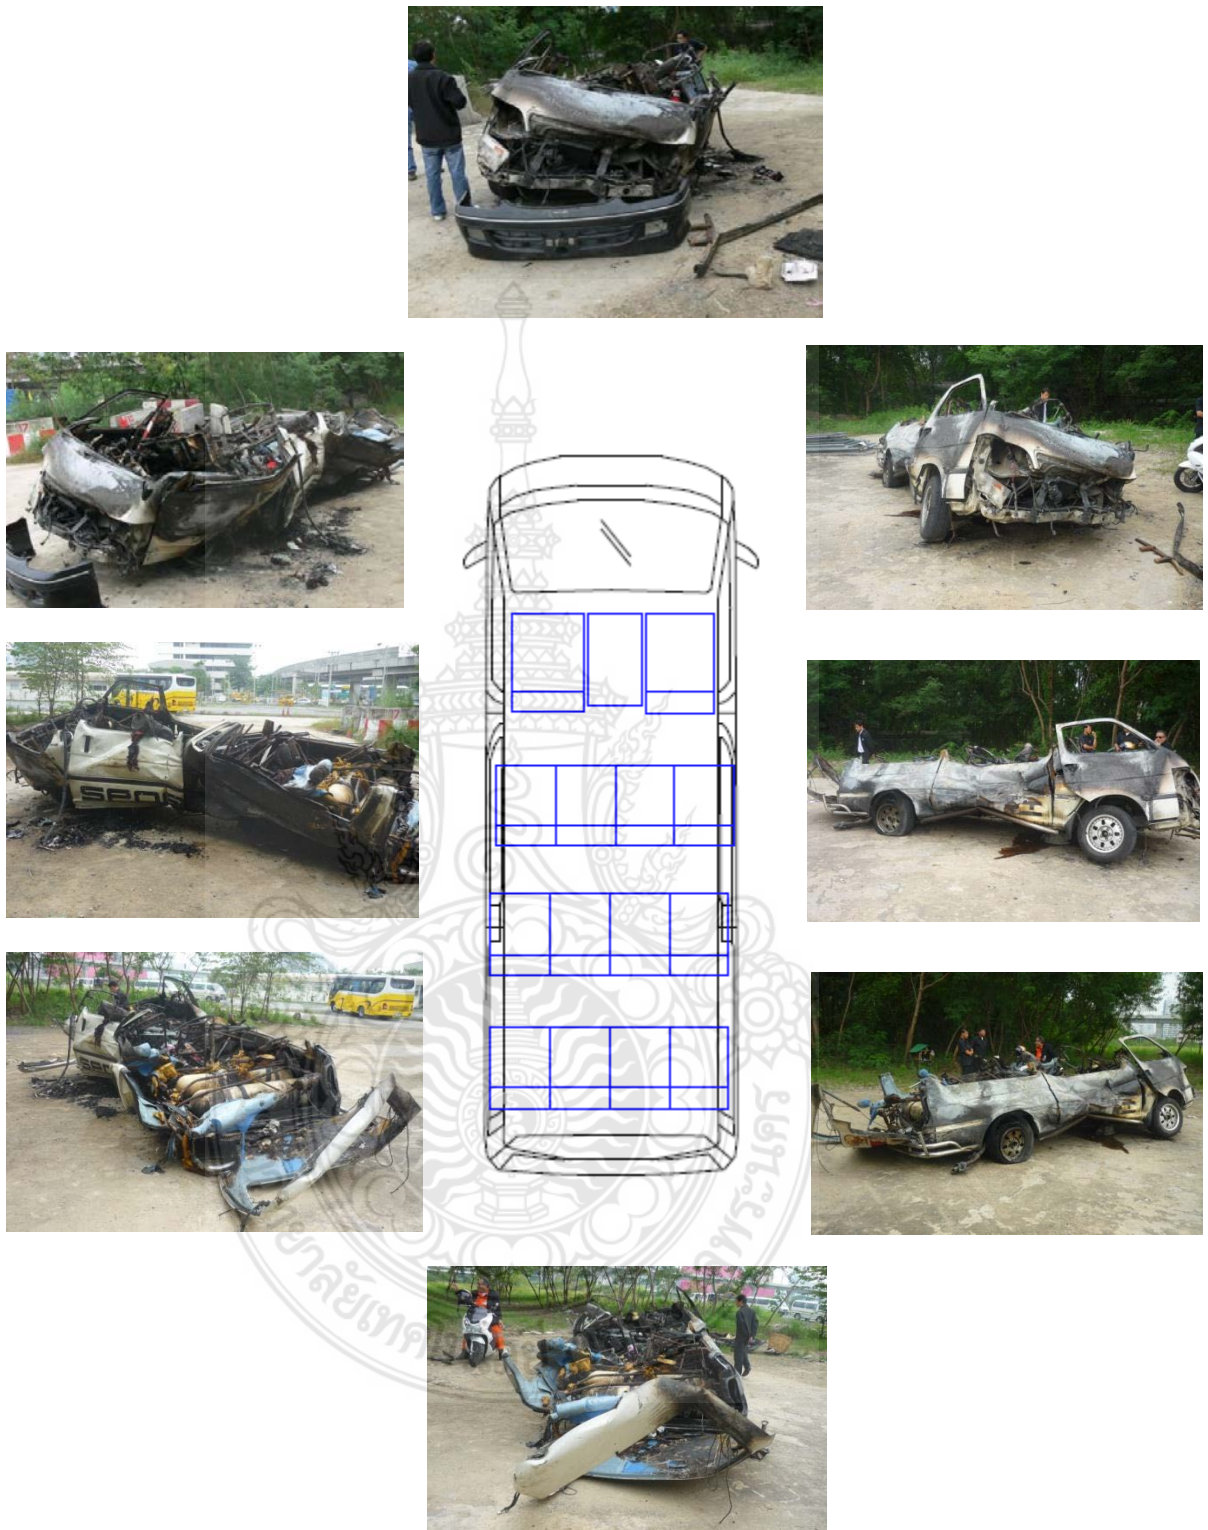
ตำแหน่งยาง	ยี่ห้อ/รุ่น	ขนาด	สภาพ
ยางหน้าซ้าย	ไฟไหม้เสียหาย	-	ยางถูกไฟไหม้เสียหาย
ยางหน้าขวา	Bridgestone/MY-01	205/65R15	ลักษณะของยางบวมเล็กน้อย ดอกยางสภาพดี
ยางหลังซ้าย	ไฟไหม้เสียหาย	-	ยางถูกไฟไหม้เสียหาย กระทบล้อถูกไฟไหม้และขอบกระทะล้อยุบเข้า 15 ซม.
ยางหลังขวา	Bridgestone/Turanza ER60	205/65R15	ยางถูกไฟไหม้เสียหาย 50% กระทบล้อถูกไฟไหม้และขอบกระทะล้อแตก

รูปที่ 4.2-6 ความเสียหายของรถตู้ ที่เกิดอุบัติเหตุ

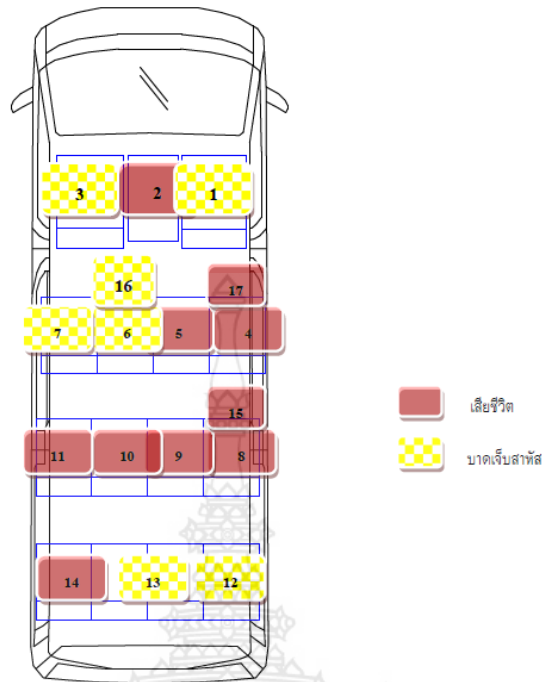
ผู้เสียชีวิต	เพศ	อายุ (ปี)	ลักษณะของการบาดเจ็บ	หมายเหตุ
ผู้บาดเจ็บรายที่ 1	ชาย	18	มีอาการสาลักควัน กระจกสันหลังหัก	
ผู้บาดเจ็บรายที่ 2	ชาย	12	ไฟไหม้ร่างกาย 10 % ขาซ้ายหัก	
ผู้บาดเจ็บรายที่ 3	หญิง	17	สาลักควัน ข้อเท้าแตก	
ผู้บาดเจ็บรายที่ 4	ชาย	56	กระดูกซี่โครงหักหลายท่อน มีเลือดออกในลาไส้ และช่องอก	
ผู้บาดเจ็บรายที่ 5	ชาย	5	ไฟไหม้ตามร่างกาย 13 % กระจกข้อเท้าแตก	
ผู้บาดเจ็บรายที่ 6	ชาย	40	ไฟไหม้ตามร่างกาย	
ผู้บาดเจ็บรายที่ 7	ชาย	36	ไม่ทราบข้อมูล	
ผู้บาดเจ็บรายที่ 8	ไม่ทราบข้อมูล

รูปที่ 4.2-7 ตำแหน่งที่นั่งของผู้บาดเจ็บและเสียชีวิต

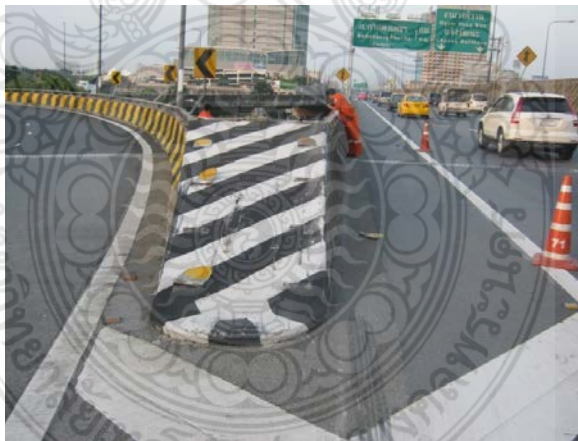
- ร่องรอยที่เกิดบริเวณ Gore Area คณะผู้วิจัย เชื่อว่า ก่อนถึงจุดเกิดเหตุรถตู้คันเกิดเหตุแล่นมาโดยใช้ช่องจราจรสำหรับลงทางด่วนด้านพระราม 6 (Exit Ramp น.2-05) เนื่องจากพบรอยเบรกที่คาดว่าจะเป็นรอยของล้อด้านขวาของรถตู้ โดยจุดสิ้นสุดของรอยเบรกลักษณะโค้ง แสดงว่า ณ จุดสิ้นสุดรอยเบรก รถตู้ได้ลอยขึ้น (เป็น Gore Area) ดังแสดงในรูปที่ 4.2-8

รูปที่ 4.2-8 แสดงร่องรอยการชนที่ Gore Area

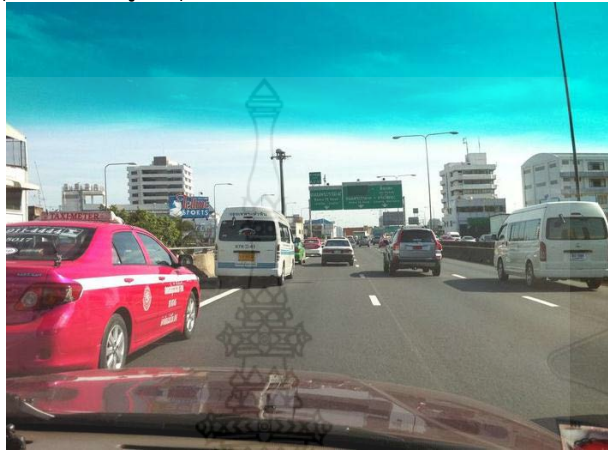
รูปที่ 4.2-9 แสดงภาพถ่ายลักษณะการขับขี่ในช่องไหล่ทางที่พบเห็นได้ทั่วไปบนทางด่วน
(หมายเหตุ: ภาพถ่ายนี้ไม่มีส่วนเกี่ยวข้องกับอุบัติเหตุกรณีนี้)

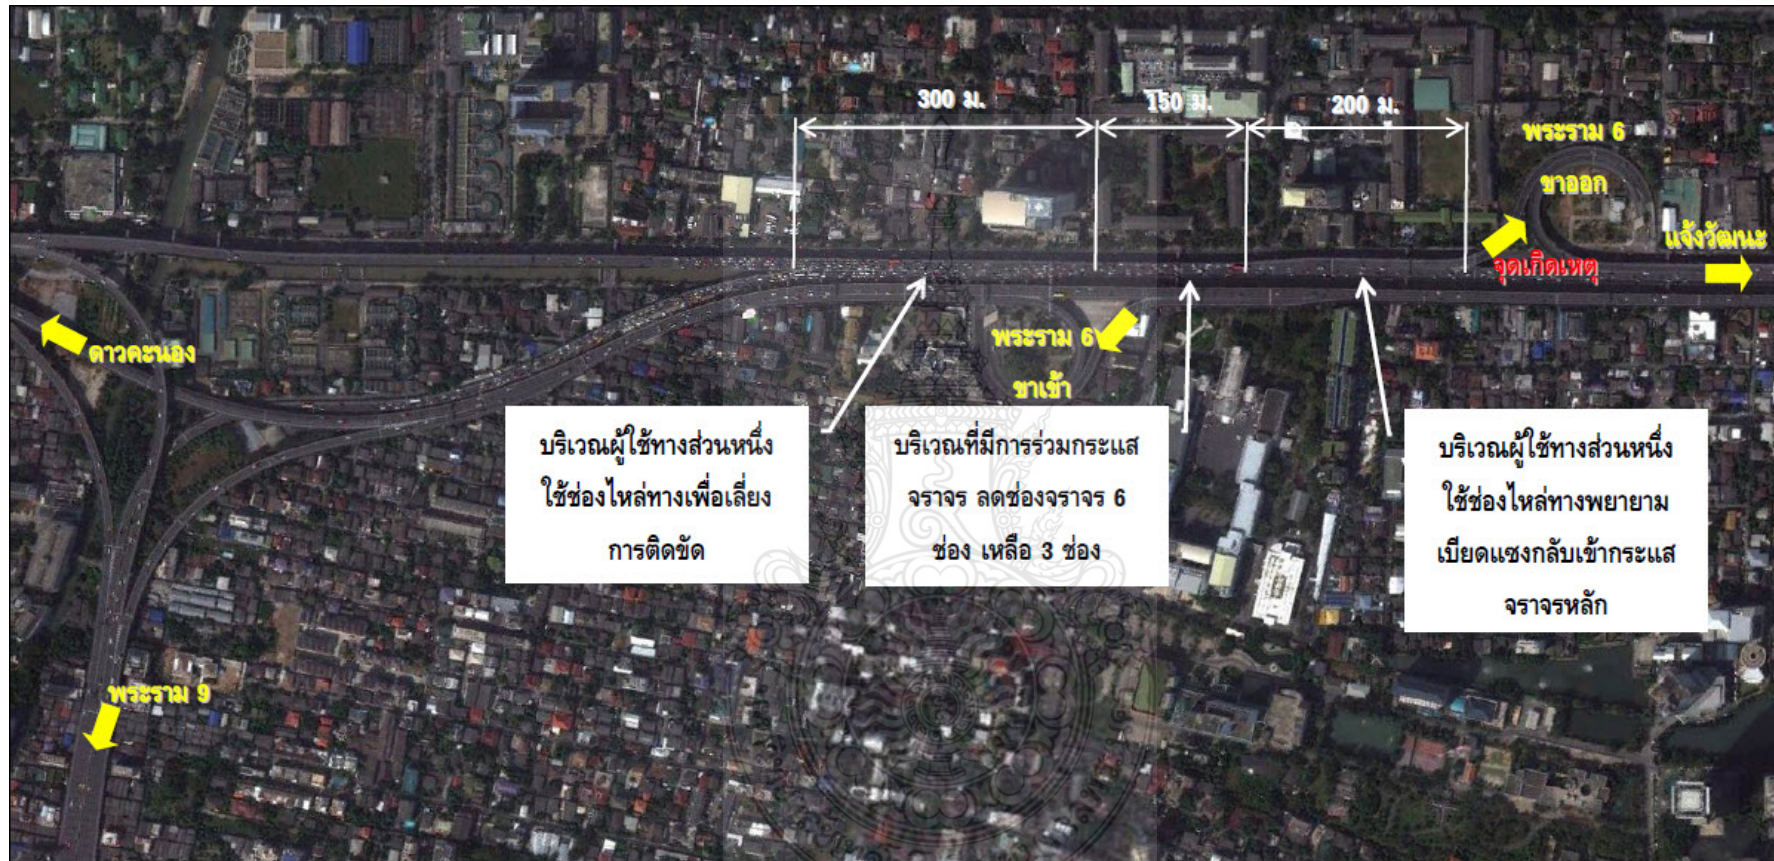
สำหรับปัจจัยด้านถนนและสิ่งแวดลอมไม่มีส่วนเกี่ยวข้องกับอุบัติเหตุกรณีนี้โดยตรง แต่ส่งผลโดยอ้อมที่ทำให้ผู้ขับขี่ส่วนหนึ่งมีพฤติกรรมการขับขี่ที่ไม่เหมาะสม ดังกล่าว โดยมีการออกแบบทางลง (Exit Ramp) อยู่ใกล้บริเวณจุดรวมกระแสจราจรของทางหลัก โดยบริเวณจุดรวมกระแสจราจรของทางหลักเป็นจุดที่มีการจราจรหนาแน่นเนื่องจากขูดยานชะลอความเร็วเพื่อเปลี่ยนช่องจราจร ส่งผลให้ผู้ขับขี่ส่วนหนึ่งพยายามใช้ช่องไหล่ทาง และช่องทางสำหรับลงทางด่วน ซึ่งมีสภาพการจราจรเบาบางในการแข่งกลุ่มรถในกระแสจราจรปกติ และพยายามเบียดหรือแซงเข้ากระแสจราจรปกติบริเวณ Gore area ซึ่งเป็นพฤติกรรมที่สามารถพบเห็นได้โดยทั่วไปบริเวณจุดเกิดเหตุ โดยเฉพาะในช่วงเวลาเร่งด่วน

รูปที่ 4.2-10 แสดงลักษณะกายภาพและลักษณะการจราจรบริเวณต่างระดับพญาไทต่อเนื่องทางลงด้านพระราม 6 (Exit Ramp น.2-05)

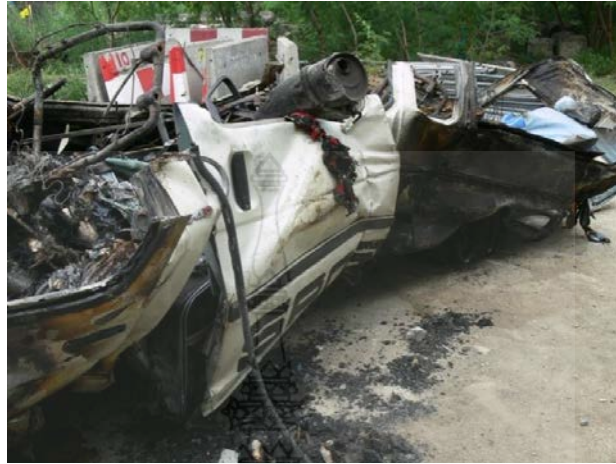
บานสไลด์ด้านข้างไม่สามารถเปิดออกได้ ทำให้ผู้โดยสารที่พอจะช่วยเหลือตัวเองได้ไม่สามารถออกจากตัวรถได้ และทำให้ช่วยเหลือผู้ประสบเหตุมีความยากลำบาก

รูปที่ 4.2-12 ภาพลักษณะของตัวรถบิดเบี้ยว ทำให้ประตูแบบสไลด์ไม่สามารถเปิดออก

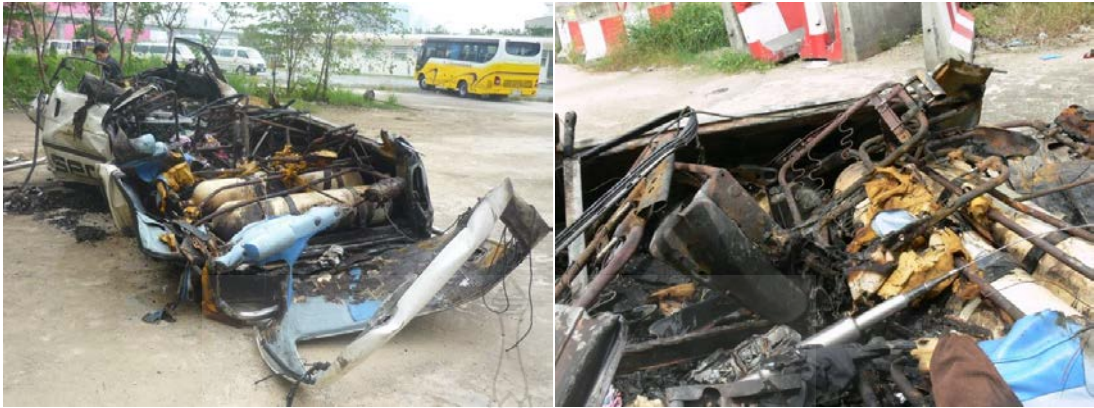
- ผู้วิจัย คาดว่า รถตู้คันเกิดเหตุไม่มีเข็มขัดนิรภัยสำหรับผู้โดยสาร เนื่องจากไม่พบวัสดุที่ใช้ทำเข็มขัดนิรภัยในรถตู้คันเกิดเหตุ ซึ่งเป็นส่วนทำให้ผู้โดยสารเสียชีวิต โดยสาเหตุมาจากการได้รับการกระแทกอย่างแรงโดยเฉพาะอวัยวะภายในทรวงอกและช่องท้อง เช่น ปอด หัวใจ ตับ ม้ามได้รับการกระแทกอย่างแรงจนฉีกขาด เมื่อรถตู้ตกลงจากทางด่วน

รูปที่ 4.2-13 ภาพถ่ายภายในรถ วัสดุที่ใช้ทำเบาะโดยสารและตกแต่งภายในรถ

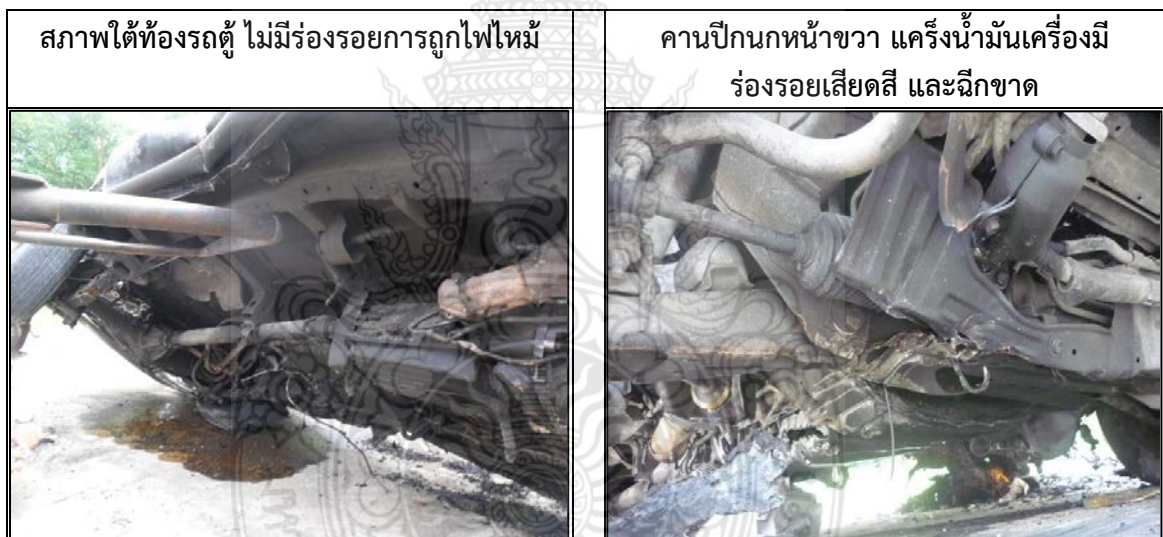
รูปที่ 4.2-14 ภาพถ่ายใต้ท้องรถดู คานปีกนกหน้าขวา และเครื่องน้ำมันเครื่อง

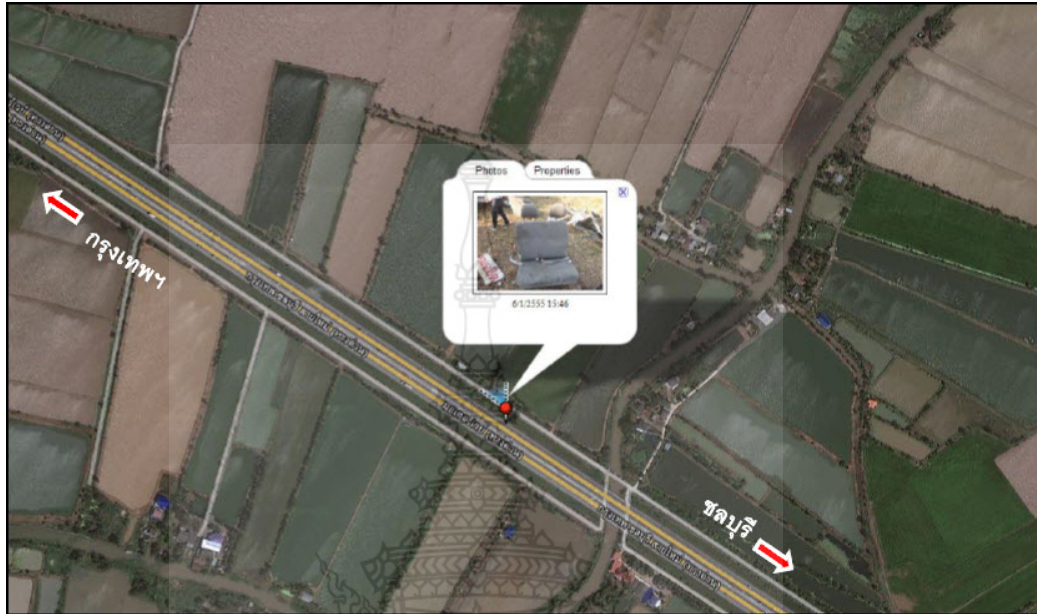
จากการรวบรวมข้อมูล พบว่าจุดดังกล่าวไม่เคยเกิดอุบัติเหตุมาก่อน

รูปที่ 4.3-1 บริเวณจุดเกิดเหตุบนทางพิเศษหมายเลข 7

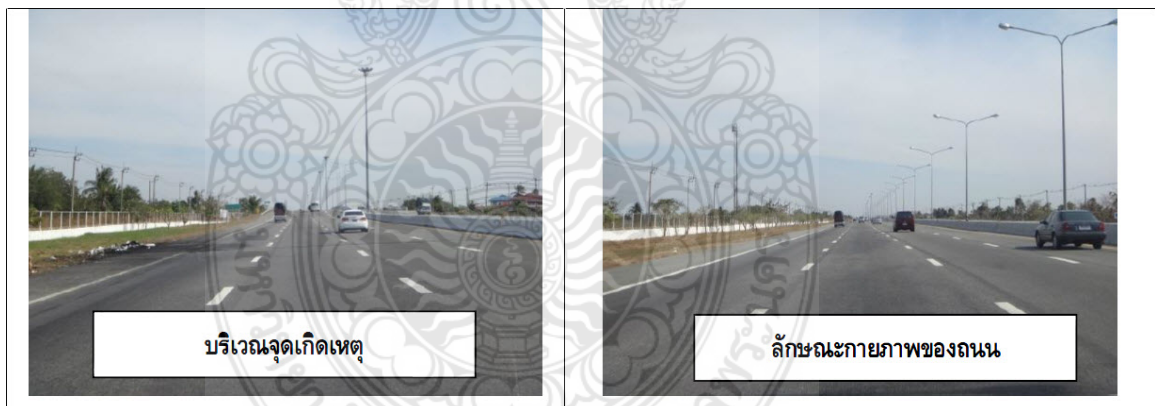
รูปที่ 4.3-2 ลักษณะทั่วไปของทางพิเศษหมายเลข 7

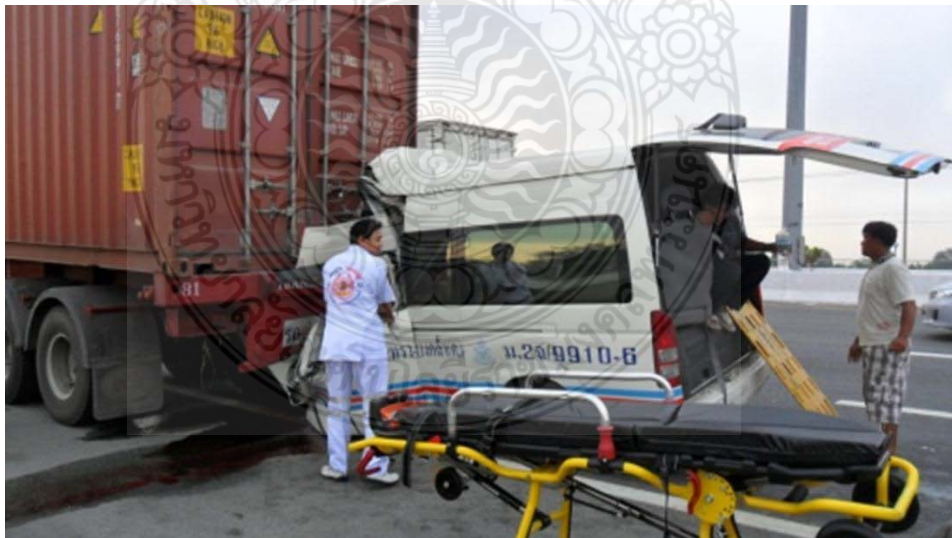
รูปที่ 4.3-3 ภาพถ่ายหลังเกิดอุบัติเหตุ

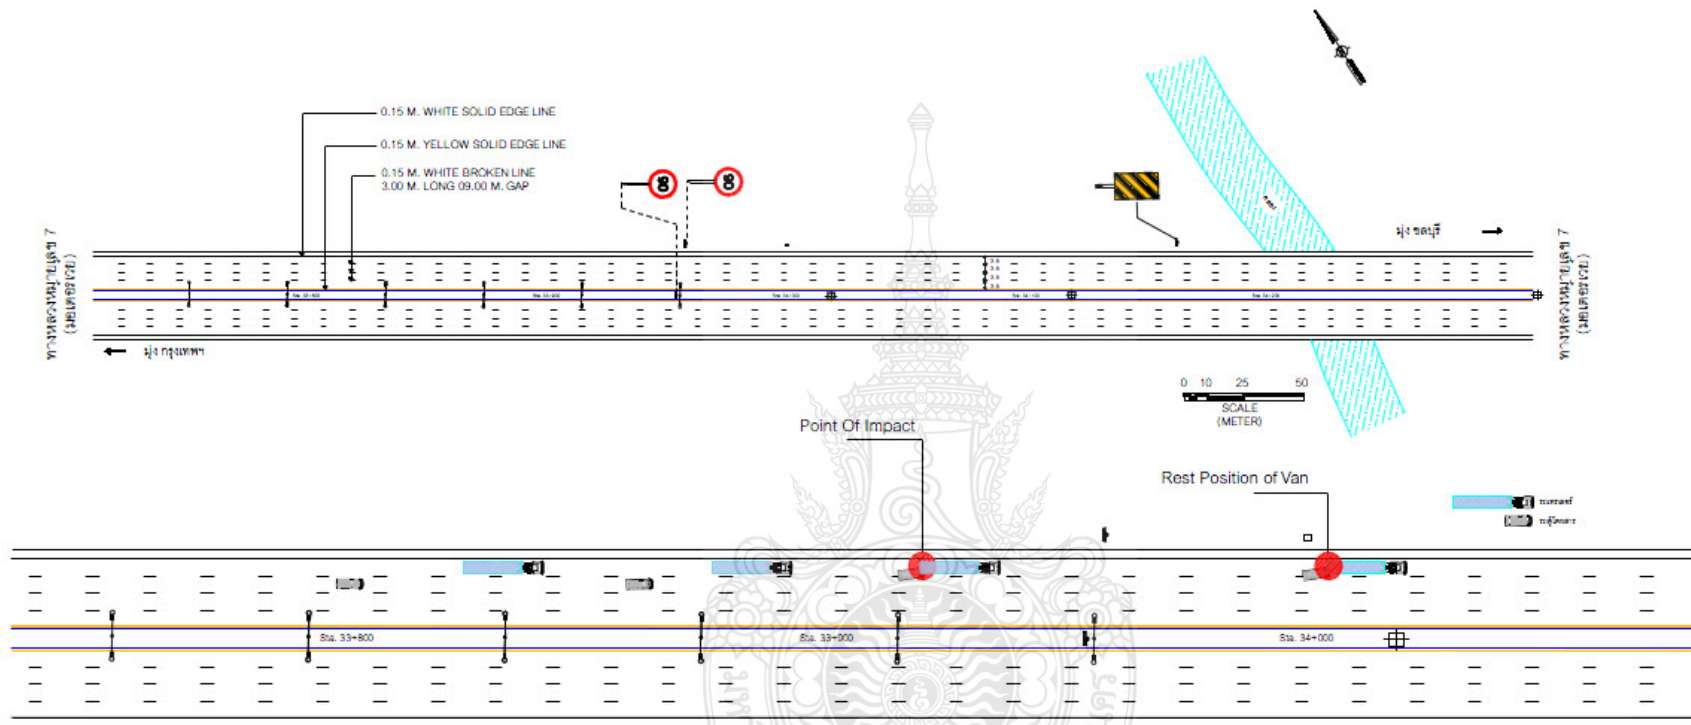
รถตู้โดยสารสาย กรุงเทพฯ - ฉะเชิงเทรา ออกเดินทางจากสถานีขนส่งหมอชิตเวลาประมาณ 6.00 น. โดยใช้ทางด่วนจากนั้นต่อด้วยทางหลวงหมายเลข 7 (Motorway) ขณะที่เดินทางมาถึงช่วงกิโลเมตรที่ 33 - 34 เวลาประมาณ 7.00 น. สภาพการจราจรของถนนขณะนั้นเบาบาง ยวดยานสามารถใช้ความเร็วสูงได้ ขณะนั้นรถตู้โดยสารดังกล่าวได้แล่นอยู่ในช่องจราจรที่ 2 จากซ้ายด้วยความเร็วประมาณ 120 กิโลเมตร/ชั่วโมง (ข้อมูลจากคำให้การของผู้ขับขี่รถตู้ต่อพนักงานสอบสวน) ในช่องจราจรซ้ายมีรถเทอร์เลอร์คูร์ณีแล่นอยู่ด้านหน้าของรถตู้ด้วยความเร็วประมาณ 60-80 กิโลเมตร/ชั่วโมง (ข้อมูลจากการสัมภาษณ์ผู้ขับขี่รถเทอร์เลอร์) ขณะนั้นผู้ขับขี่รถตู้เกิดอาการหลับในทำให้ไม่สามารถควบคุมรถได้ รถตู้โดยสารได้แล่นข้ามเข้าไปในช่องจราจรซ้ายและชนบริเวณท้ายรถเทอร์เลอร์ โดยผู้ขับขี่รถตู้โดยสารไม่สามารถทำการเบรกได้ รูปที่ 4.3-4 แสดงลักษณะการเกิดอุบัติเหตุ

รูปที่ 4.3-4 ลักษณะการเกิดอุบัติเหตุ

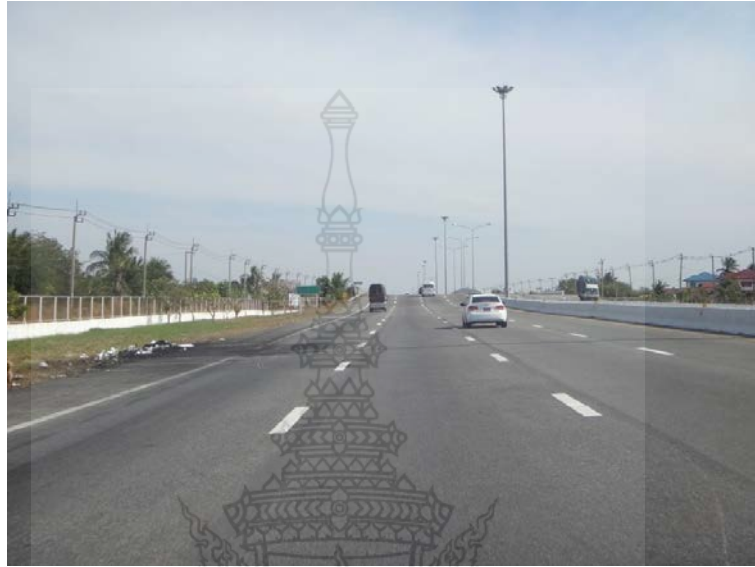
จากการตรวจสอบความเสียหายของถนนและสิ่งแวดล้อมที่เกิดจากอุบัติเหตุ พบว่า โดยภาพรวมถนนและสิ่งแวดล้อมไม่ได้รับความเสียหาย

รูปที่ 4.3-5 ร่องรอยความเสียหายที่เกิดขึ้นจากอุบัติเหตุ

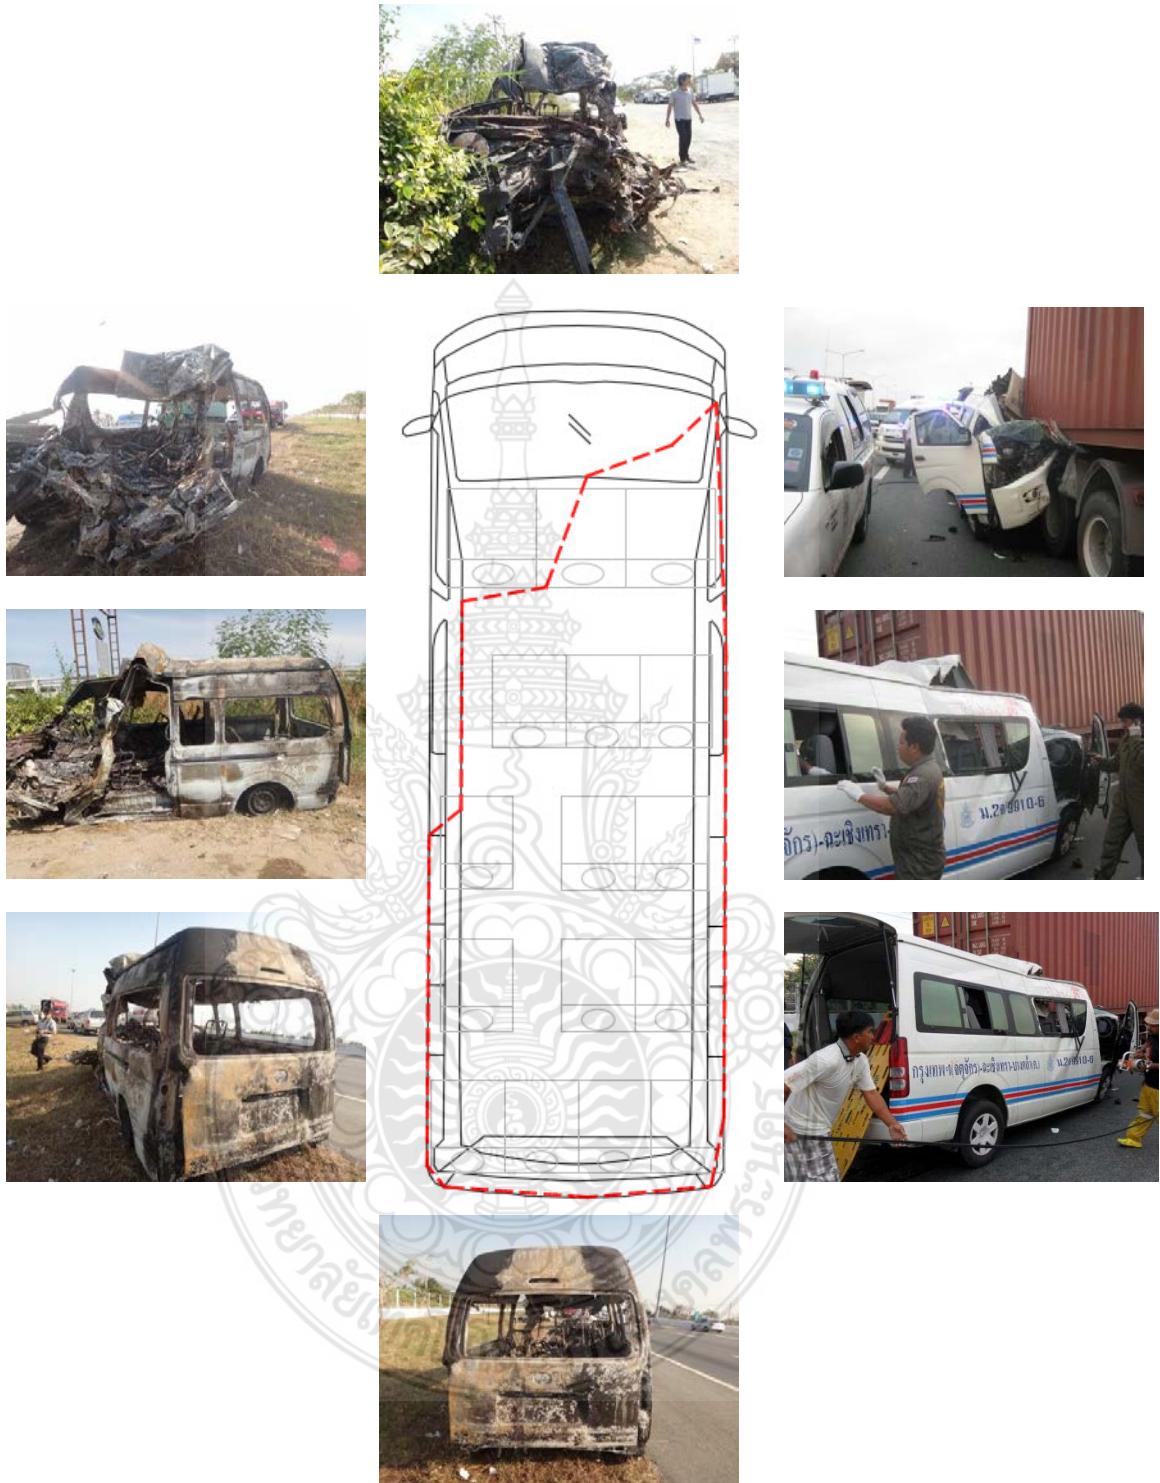
- ตัวรถอยู่ในสภาพเสียหาย โดยเฉพาะด้านหน้าฝั่งซ้ายเสียหายรูปจากการชนโดยลึกไปถึงกลางตัวรถ
- ที่นั่งหลุดออกจากที่ยึดรั้ง
- ที่นั่งผู้โดยสารมีเข็มขัดนิรภัยทุกที่นั่งแต่ไม่มีการใช้งาน ยกเว้นผู้ขับขี่
- หลังจากเกิดเพลิงไหม้ชิ้นส่วนต่างๆของรถ ถูกเพลิงไหม้ทั้งคัน
- ถังก๊าซ CNG 2 ถังไม่เกิดการระเบิด

รูปที่ 4.3-6 ความเสียหายของรถตู้โดยสารสายกรุงเทพฯ-ฉะเชิงเทรา

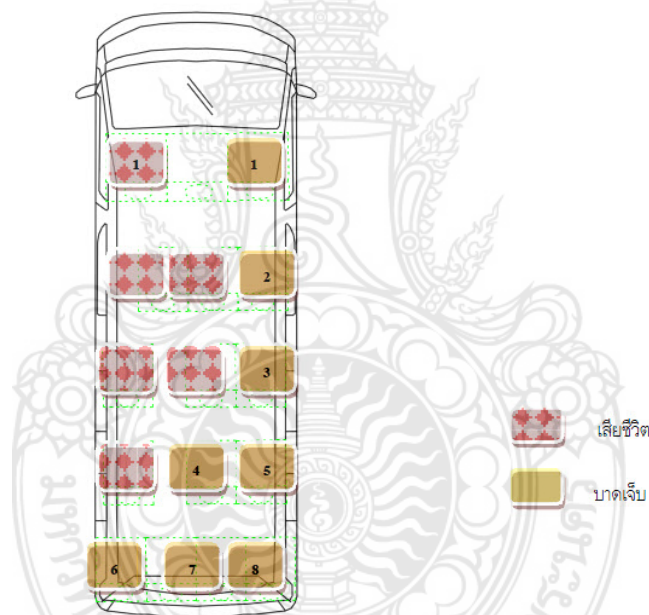
ผู้บาดเจ็บ	เพศ	อาการ	หมายเหตุ
ผู้บาดเจ็บรายที่ 5	ชาย	บาดเจ็บสาหัส สมองได้รับการกระทบกระเทือน	
ผู้บาดเจ็บรายที่ 6	หญิง	บาดเจ็บเล็กน้อย บริเวณข้อเท้า	
ผู้บาดเจ็บรายที่ 7	ชาย	บาดเจ็บสาหัส บริเวณสะโพกขวา	
ผู้บาดเจ็บรายที่ 8	ชาย	บาดเจ็บเล็กน้อย

รูปที่ 4.3-7 ตำแหน่งที่นั่งของผู้บาดเจ็บและเสียชีวิต
